Evolução da linha de costa da Praia da Vagueira

Dissertação apresentada à Universidade de Aveiro para cumprimento dos requisitos necessários à obtenção do grau de Mestre em Ciências das Zonas Costeiras, realizada sob a orientação científica da Professora Doutora Cristina Bernardes, Professora Associada do Departamento de Geociências da Universidade de Aveiro

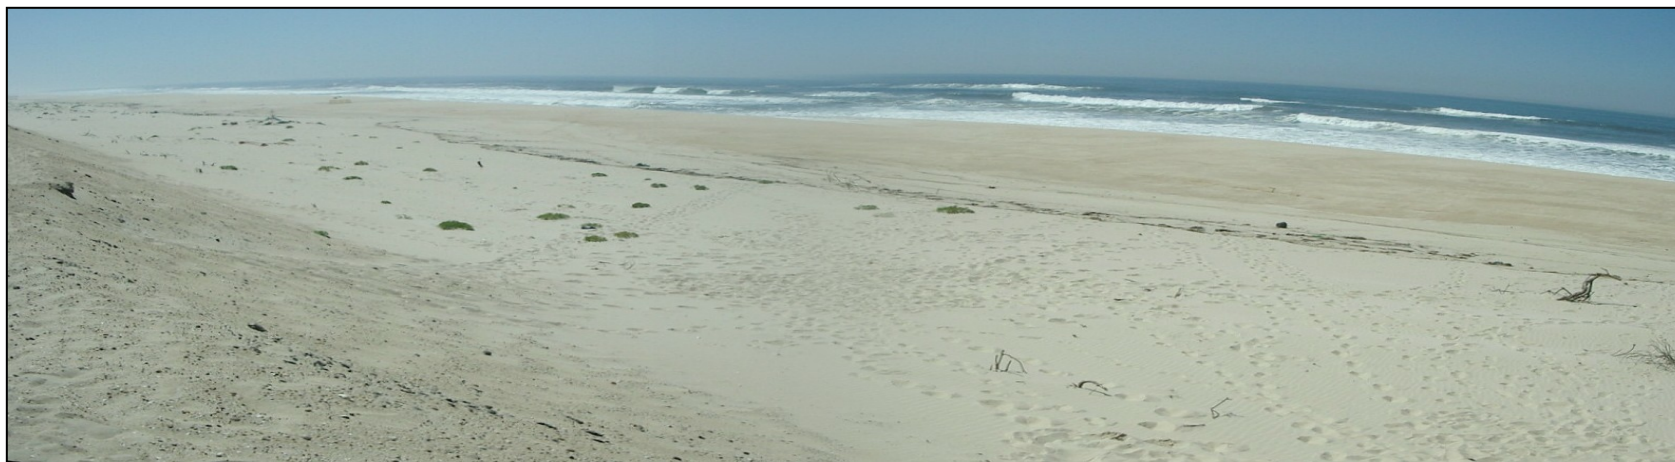
Foto 53 – Estação M10: vista para a praia em Setembro de 2003. Comparar com foto anterior. Observe-se o aparecimento de formas domáticas na praia alta

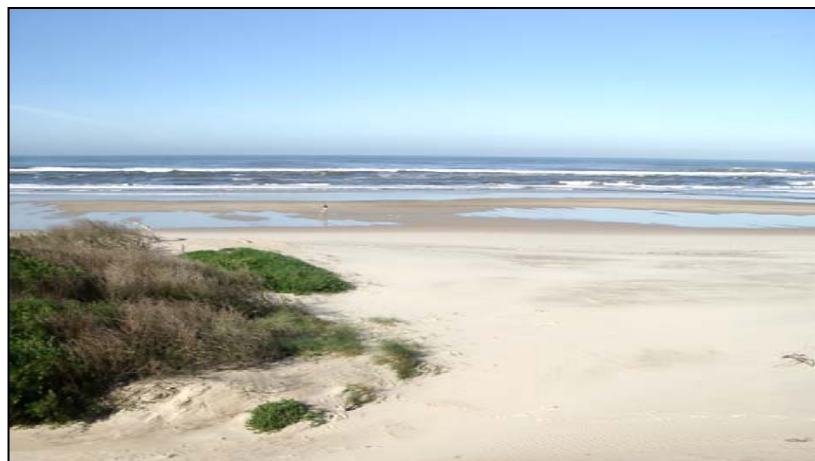
Foto 54 – Estação M10: sistema “Ridge and Runnel” em Dezembro de 2002

Através da tabela 12 é possível verificar que nem em todas as estações se observou esta morfologia de praia. Apenas nas estações M5, com o maior número de ocorrências (foto 20), M1, M2, M3, M6 e M10 (foto 54) em que Dezembro foi o mês onde todas estas estações apresentaram esta morfologia de praia, seguido do mês de Outubro de 2002.

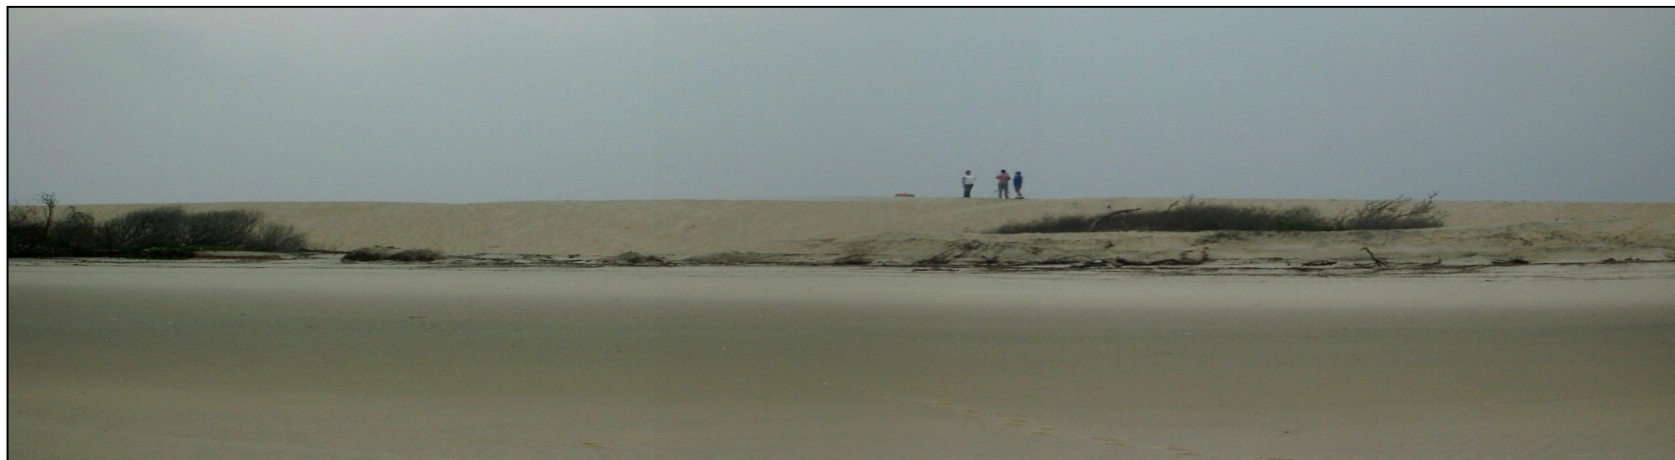
Foto 55 – Estação M10: vista para o dique arenoso em Outubro de 2002. Observe-se a zona interdunar do antigo cordão dunar frontal

Na estação M10 (gráfico 14-A), as morfologias identificadas na alta praia correspondem a vestígios do cordão dunar frontal, uma vez que o dique arenoso foi construído numa posição mais recuada que o cordão original. Como se pode verificar nas fotos 49, 50 e 55, estes vestígios correspondem à zona interdunar, devido à presença da vegetação arbustiva característica destes locais.

cordão dunar (gráfico 14-A) (foto 49, 50 e 55), a partir de Janeiro este foi completamente destruído, uma vez que em períodos de preiamar o espraio das ondas atinge directamente a base do dique arenoso (gráfico 14-B) (foto 51 e 52).

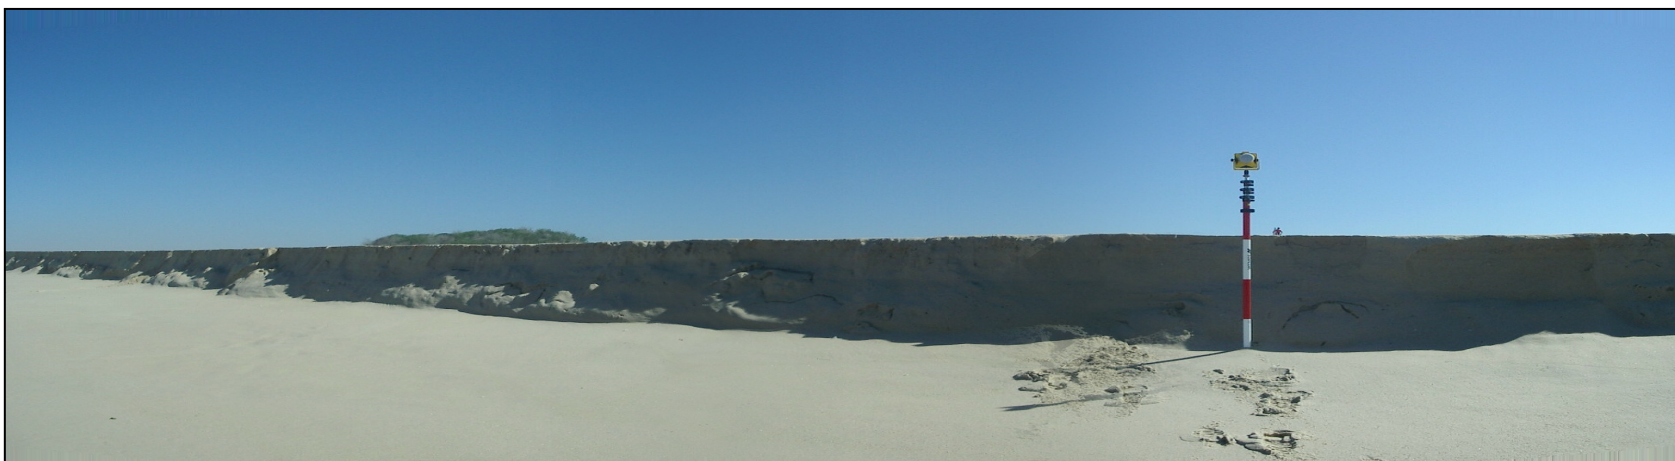
Foto 56 – Estação M10:escarpa de erosão talhada na berma em Outubro de 2003

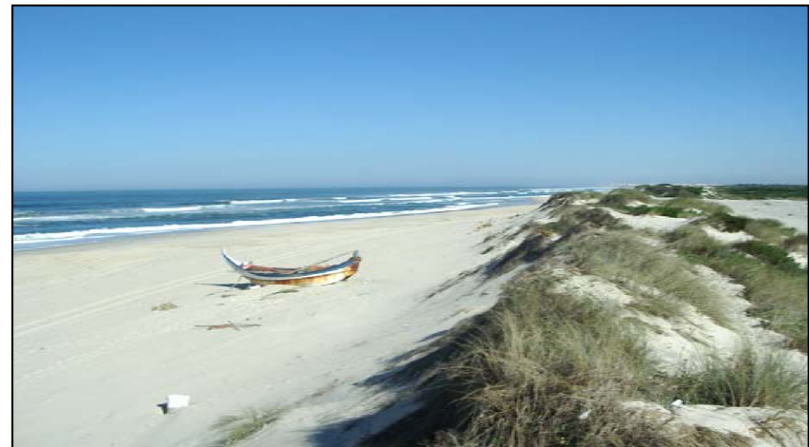
Foto 60 – Estação M1: vista para N em Outubro de 2003. Observe-se a relativa estabilidade do cordão dunar frontal neste período de tempo

A estação M1 tem tido, desde 1996, um comportamento relativamente estável como confirmam os valores de recuo médio correspondentes ao período 1999-2002 (tabela 11), observando-se um ligeiro recuo no limite externo da duna entre 1998 e 2002 (gráfico 15). As discrepâncias observadas no limite externo da duna, entre 1996 e 1998, e na crista da duna, entre 1996-2000 e 2002-2003, correspondem à diferença de alinhamentos em cada período, dada a impossibilidade de manter pontos fixos no cordão dunar durante um longo período de tempo. No entanto, sendo estas discrepâncias de apenas 1 ou 2 metros para Este ou Oeste, é possível observar a relativa estabilidade deste cordão dunar frontal e da praia adjacente (foto 57 a 64).

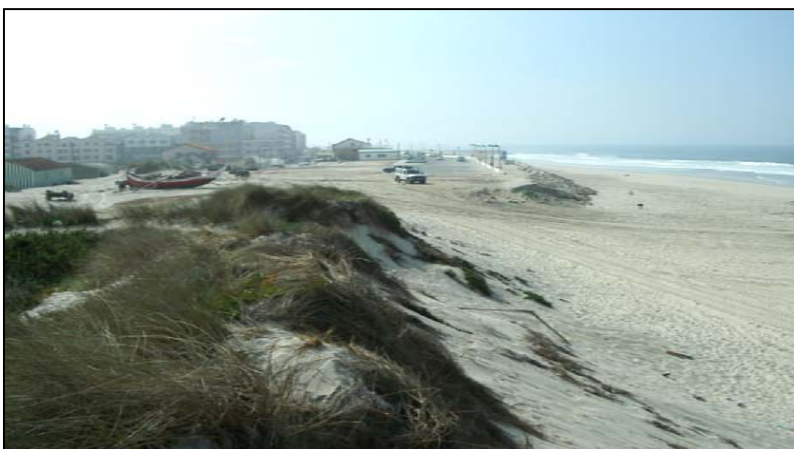
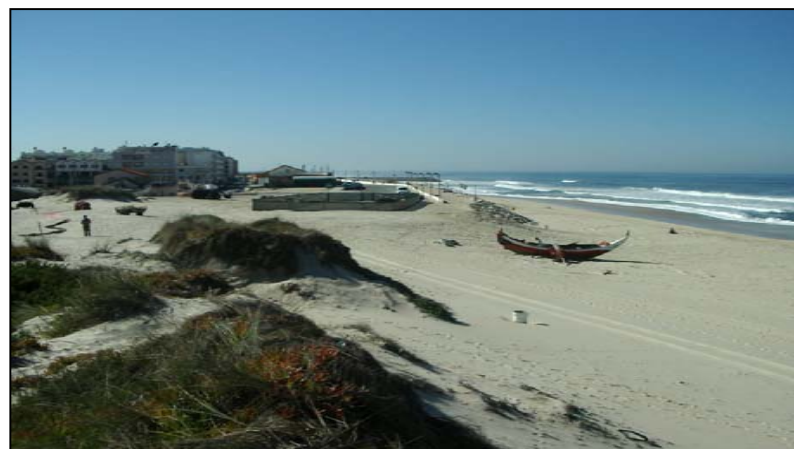
Foto 63 – Estação M1: vista para S em Outubro de 2003

fotos anteriores. Observe-se a relativa estabilidade do cordão dunar frontal, embora seja visível o seu desmantelamento.

Foto 64 – Estação M1: vista para S em Outubro de 2003. Comparar com

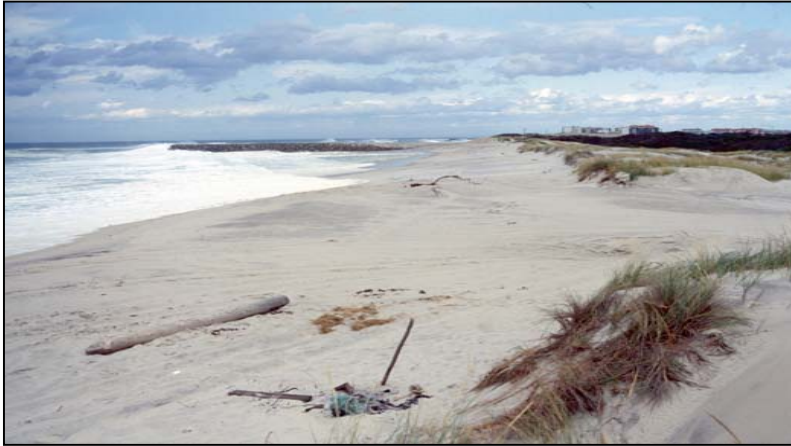
Foto 65 – Estação M9: vista para N em Julho de 1998. Observe-se, esquerda, a zona de galgamento (foto: C. Bernardes, 1998)

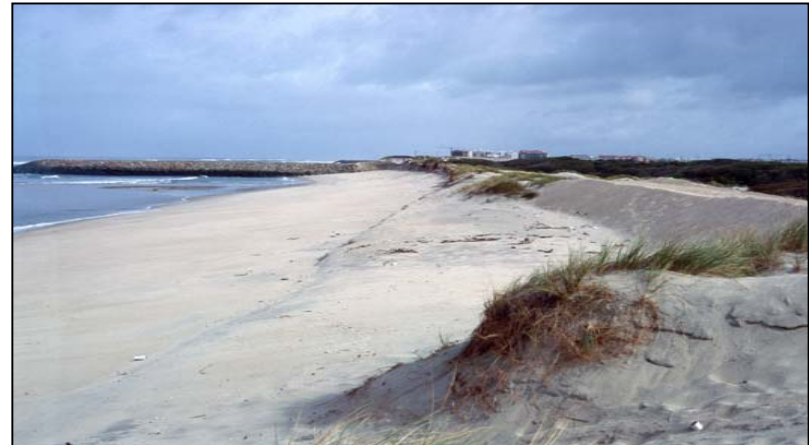
Foto 68 – Estação M9: vista para S em Maio de 1999, onde é visível o início da construção do dique arenoso (foto: C. Bernardes, 1999)

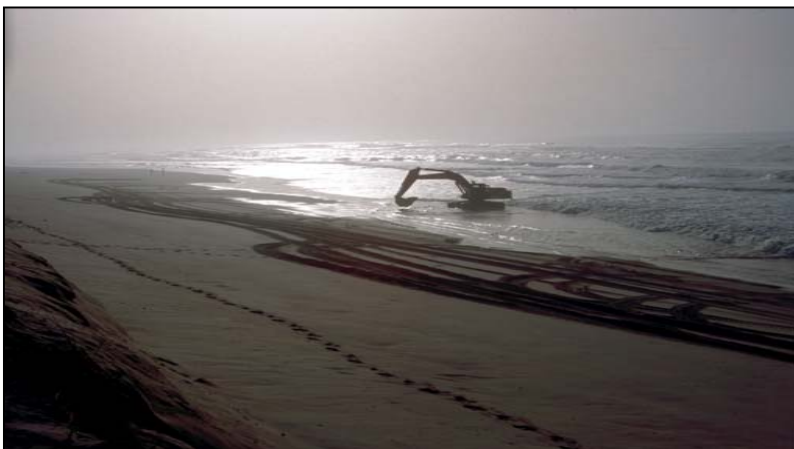
Foto 71 – Estação M9: vista para S em Janeiro de 1999. Observe-se a dragagem de sedimentos da linha de baixamar, para a construção do dique arenoso pelo método de “Buldozing” (foto: C. Bernardes, 1999)

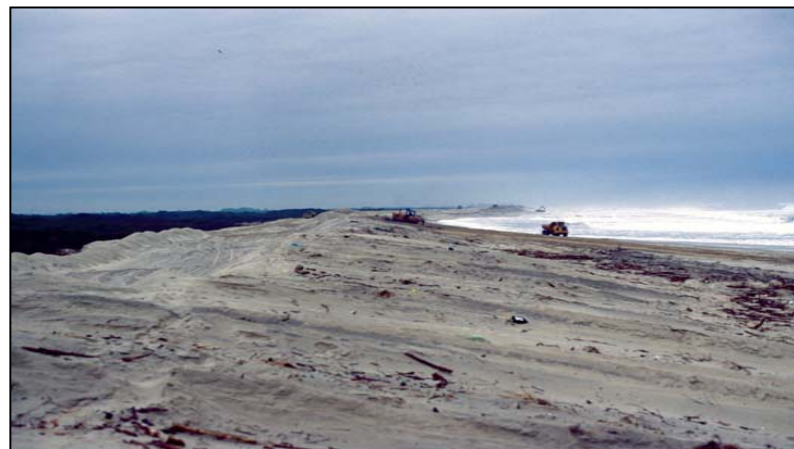
Foto 72 – Estação M9: vista para S em Janeiro de 2001. Construção do dique arenoso (foto: C. Bernardes, 2001)

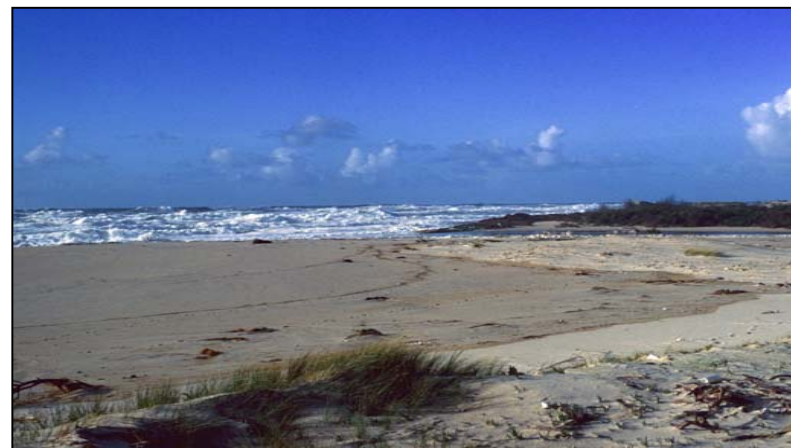
Foto 76 – Estação M10: vista para N em Fevereiro de 2001, após o episódio de galgamento; ao fundo é possível observar o canal de ligação entre o mar e a laguna (foto: C. Bernardes, 2001)

Na estação M10, inserida também no sector Sul (fig.1), ocorreu uma situação semelhante à da estação M9 (gráfico 17). O recuo mais significativo observou-se entre 2000 e 2002, o que já era esperado dado o comportamento da estação entre 1996 e 1999. Durante estes anos, o cordão dunar sofreu um recuo significativo com perda da duna frontal entre Novembro de 1996 e Outubro de 1997 (cerca de 10m), passando a duna interna a funcionar como duna frontal neste ano. Esta situação continuou a verificar-se em 1998 com a erosão da duna, que recuou mais 12 m, sendo esta apenas um vestígio da que existia em 1996; a situação manteve-se relativamente estável até 1999 (gráfico 17) (foto 73, 74 e 75). Devido aos temporais do Inverno de 1998/1999, houve a necessidade de proteger o interior e evitar uma eminente ligação entre a laguna e o mar, com a construção de um dique arenoso em Novembro de 2000 (foto 77). Este foi construído numa posição mais avançada que o cordão dunar frontal em 1996, numa tentativa de manter uma distância maior entre a laguna e o mar, tentativa que se revelou falhada devido ao contínuo processo de erosão que esta zona sofre, chegando mesmo, em 2001, a ocorrer um galgamento generalizado de toda a zona, com a abertura de um canal de ligação entre o mar e a laguna

(foto 76 e 78). Por este motivo, há necessidade de recuar cada vez mais a duna artificial, que se manteve relativamente estável entre 2002 e 2003. Importa esclarecer que os vestígios da zona interdunar do cordão dunar frontal, que surgem na alta praia em Outubro de 2002, desapareceram completamente no inverno de 2003, o que significa que a base do dique arenoso está sujeito ao ataque das ondas durante o inverno marítimo, o que demonstra a fragilidade desta estrutura (foto 49, 50 e 51).

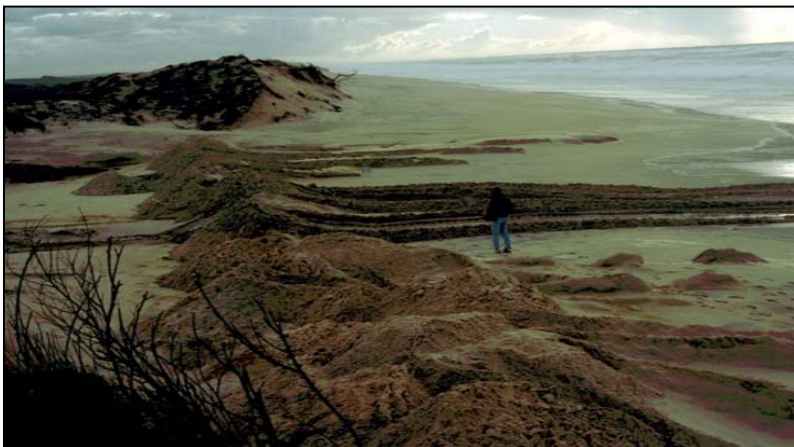
Foto 77 – Estação M10: vista para S em Dezembro de 1998. Início das obras de construção do dique arenoso (foto: C. Bernardes, 1998)

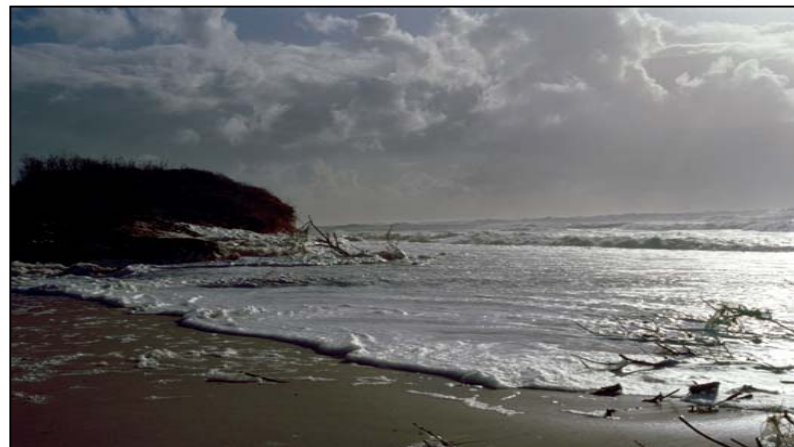
Foto 78 – Estação M10: vista para S em Fevereiro de 2001. Nesta data ocorreu um galgamento generalizado a toda a zona, com a consequente abertura de um canal de ligação entre o mar e a laguna (foto: C. Bernardes, 2001)
